A rejtélyes IMRC-szelep

Honda Accord 2.2 i-CTDi

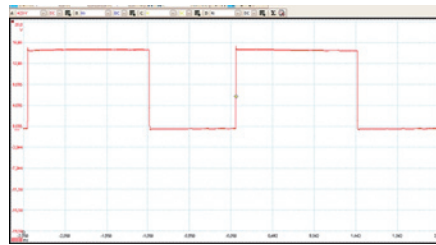
Az ábra az IMRC-mágnesszelep és a visszajelző potenciométer kapcsolatát mutatja: indítás után a kitöltés átvált 90%-ra, az átengedett vákuum pedig behúzza az állítótágot. Ez - nyilván kis késéssel - a potenciométeren nyomon követhető. Kíváncsiak voltunk arra, hogy az autó „jó” és „rossz” állapotában különbözik-e a töltőnyomás-szabályzó szelep kivezérlése, ezért külső, oszcilloszkópos próbaútra indultunk.

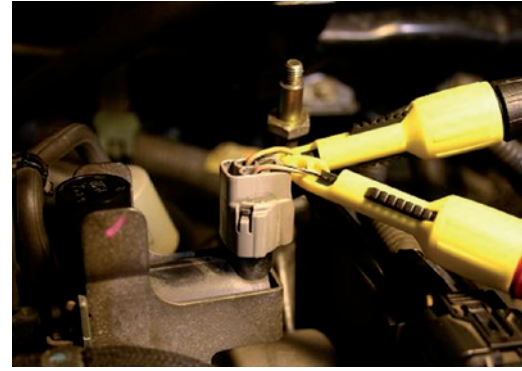
Az eredmények a képeken láthatóak: az autó „rossz” állapotában - tehát amikor minden csatlakozó a helyén volt - a töltőnyomás-szabályzó szelep kivezérlése kb. 55% körül alakult (lásd felül), míg ugyan-

ezen érték a 70%-ot is meghaladta a „jó” állapotban, (lásd alul), tehát miután lehúztuk az IMRC-mágnesszelep-csatlakozót. Természetesen a két mért érték azonos terhelés és fordulatszám mellett került rögzítésre. (Ez a különbség nem tűnik soknak, ezért hozzá kell tenni, hogy a szabályzás alsó határa 20% körül alakult, míg felső határa 80% körül.) Magyarul az ECU valamit rosszul „lát”, ha az IMRC-mágnesszelep a helyén van. Ilyen esetekben előfordulhat, hogy a szelep működése zavaró hatással lehet egyéb jelekre. Ezért ellenőriztük a releváns szenzorokat: mind a légtömegmérő, mind a töltőnyomás-érzékelő jele teljesen hibátlan, semmilyen rendellenes zajt nem tapasztaltunk. Végül végigmentünk az összes érzékelőn, testvezetéken, tápellátási ponton, de minden rendben volt. Az IMRC-mágnesszelep helyére hasonló ellenállású ohmikus ellenállást kötöttünk: a lomhaság ugyanúgy megmaradt.
