# Mercedes 400 CDI motor, 206 E km

Kíváncsi természetünkből adódóan darabokra szedtünk egy 2000-es évjáratú, G 400 CDI-ből származó motort.

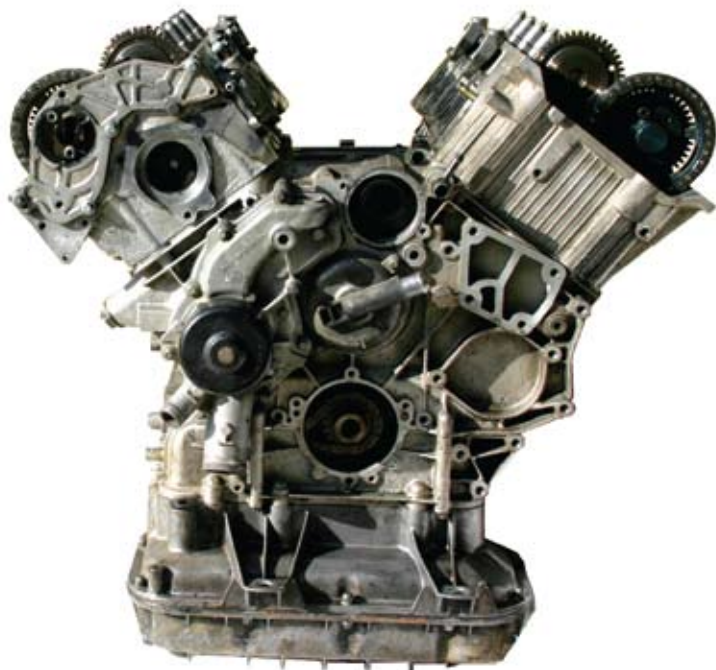
Szép darab... Ha nincs vezérműfedél, akkor ugye nem tud alóla folyni az olaj, ez jó. A szerelhetőség más kérdés. A motort nagyon nehéz kézzel körbeforgatni. Nem jó hír.

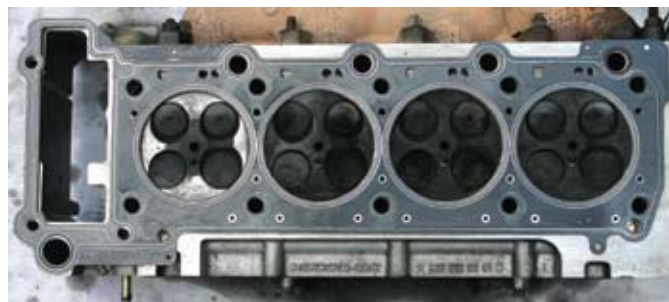
...már látható: a kettes henger környékén nincs valami rendben.

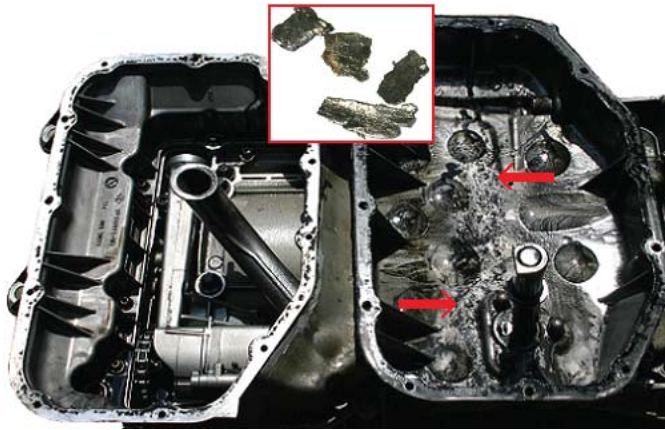
Az olajteknőben fémszilánkok, csapágydarabok

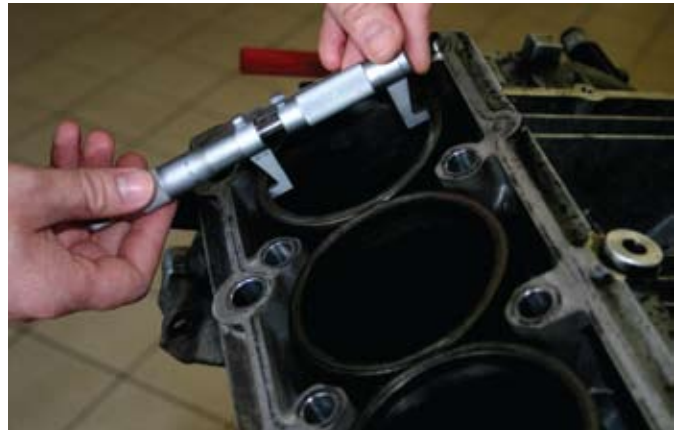
A hengerfal – gyakorlatilag – érintetlen, legfelső néhány milliméterénél a tényleges méret (kopás szempontjából!) nem hordoz túl sok információt

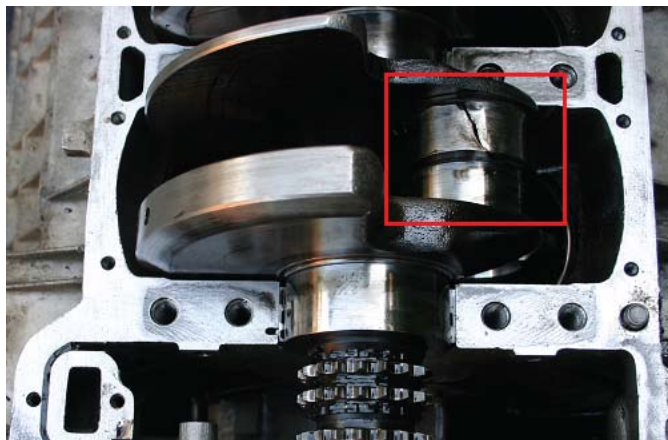
Ez forgattyústengely-törés

Az első meghibásodás tüzelőanyag-adagolási hiba „eredménye” volt. A javítást követően alig 6000 km-rel bekövetkezett jelentős motorkár (csapágyolvadás, forgattyústengely-törés) nem gyártási hiba eredetű.

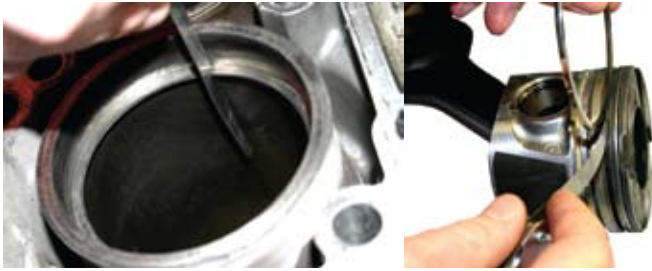
Megfigyelhető, hogy a gyűrűk csak kismértékben koptak, a kopáshatárig még jelentős tartalék van.

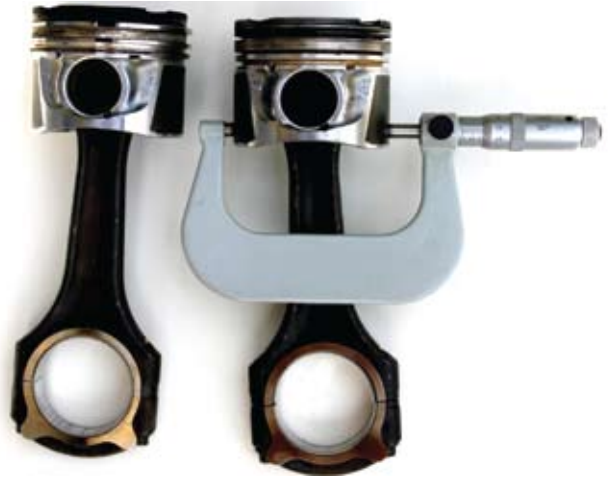
Ugyanebben az irányban, de a szoknya alján mért érték magasabb, ennél a dugattyúnál közelítőleg 85,930 mm.

A dugattyúpalástokon nem találtunk értékelhető mértékű kopást. (A mikrométerünk 0,01 mm osztású).

Megjegyezzük, hogy a dugattyúk palástjain friss meghúzásnyomok láthatók, amik nem természetes kopásból, hanem a kioldott csapágy törmelékeiből adódtak.

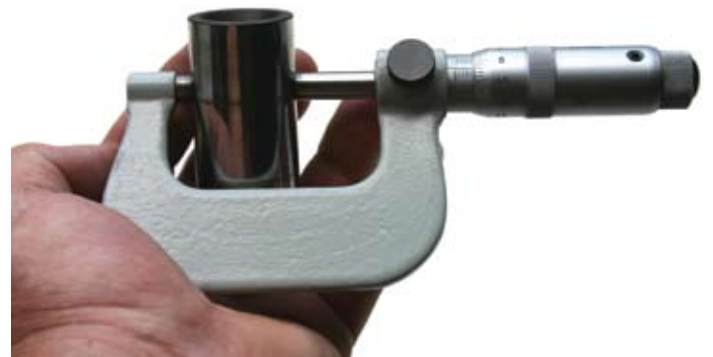
A dugattyúcsap névleges átmérője: 29,985 mm.

Kopásértékek: 0,01-0,015 mm, ami a gyakorlatban elhanyagolható.

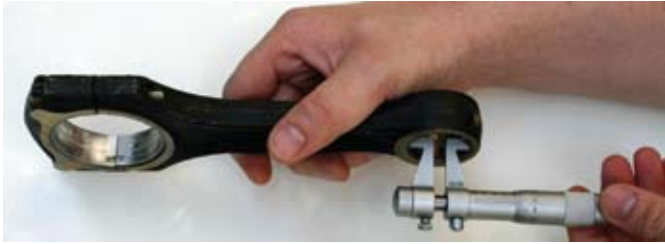
A hajtórúdszemperselyek átmérője a hajtórúd hossz tengelye irányában (a fotó mutatja): 30,015–30,02 mm.

A hossz tengelyre merőlegesen: 30,01–30,015 mm.

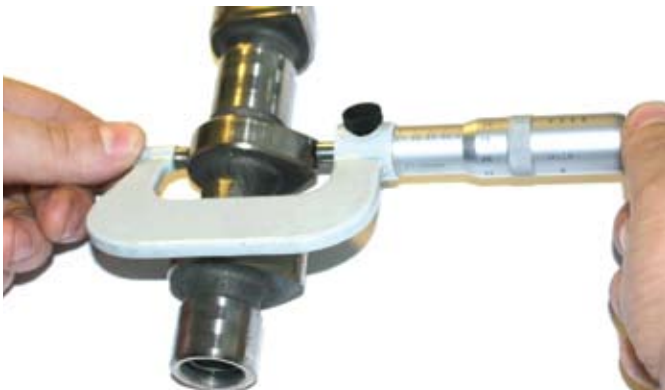
A legkevésbé kopott két bütyök zölddel jelölt, a legkopottabbat piros keretbe tettük. A „legjobb” és „legrosszabb” bütyök méretkülönbsége: 0,25 mm.

Természetesen, a „legjobb” bütyök is kopott már, sajnos nem találtunk rá gyári adatot, de nem tévedhetünk sokat, ha a gyári új értéket 46,00 milliméterre tippeljük. Ha valóban annyi, akkor a legnagyobb bütyökkopás 0,35 mm értékű.

Ilyen futásteljesítmény mellett ez ha nem is kitűnő, de elfogadható érték.

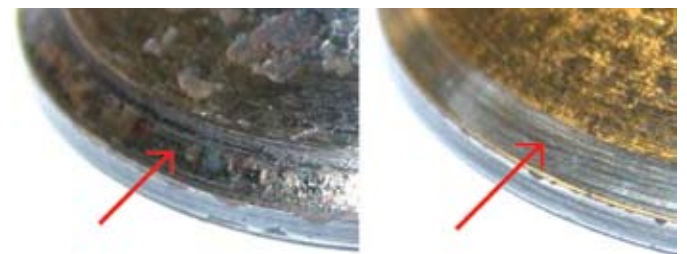
A tömörzárást biztosító felület állapota a minősítés legfontosabb része, piros nyilakkal jelölve. A két megtisztított szelep közül balra egy kipufogó, jobbra egy szívószelep ilyen részlete látható. Kritikus mértékű kráteresedés, beégés a 32 szelep egyikénél sem fordult elő.

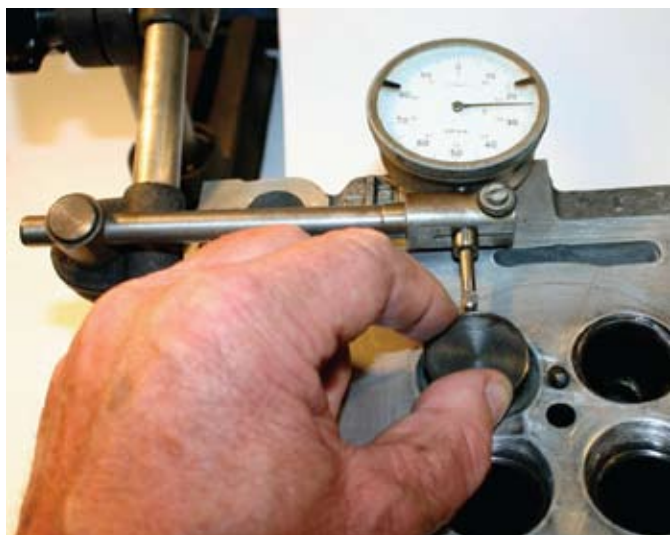
Ha nincs is megkopva a szelepszár, a szelepvezető esetleges kopása a szelep túlzott játékát eredményezi.

Erre a típusra 1,0-1,2 mm kopáshatárt jelölnek meg, a szelepet kézzel mozgatva. (Ez kicsit soknak tűnik ugyan, de biztosan megvan a magyarázata, miért ennyi.)

A 32 szelep esetében ezek az értékek sehol nem lépték túl a 0,40 mm-t.

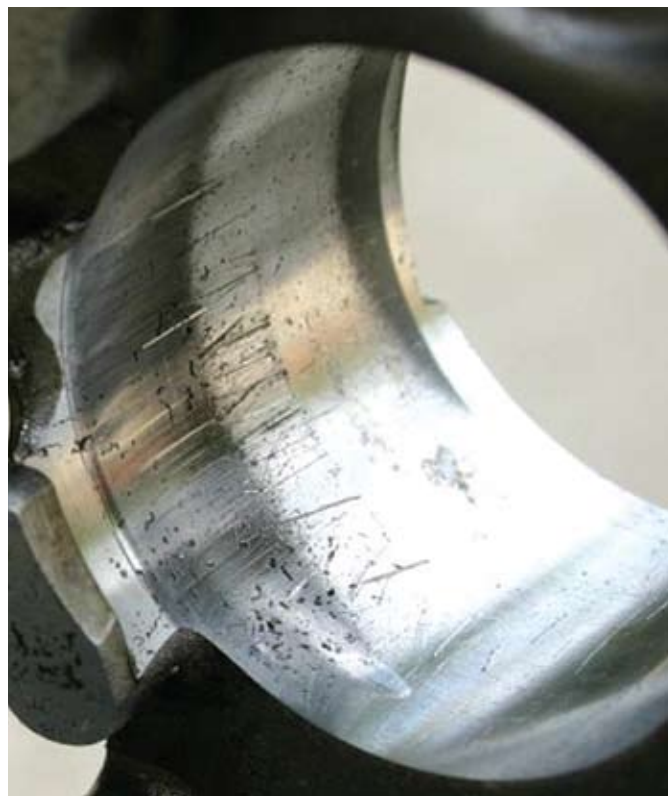
Viszont majdnem minden furaton durva behúzásnyomok találhatók, amelyért - valószínűleg - a már említett elszennyeződött kenőrendszer okolható.
