Swirl flap

Jó, ha van, de még jobb, ha nincs

BESZE GÁBOR
Befecskendezős Motorok Szervize

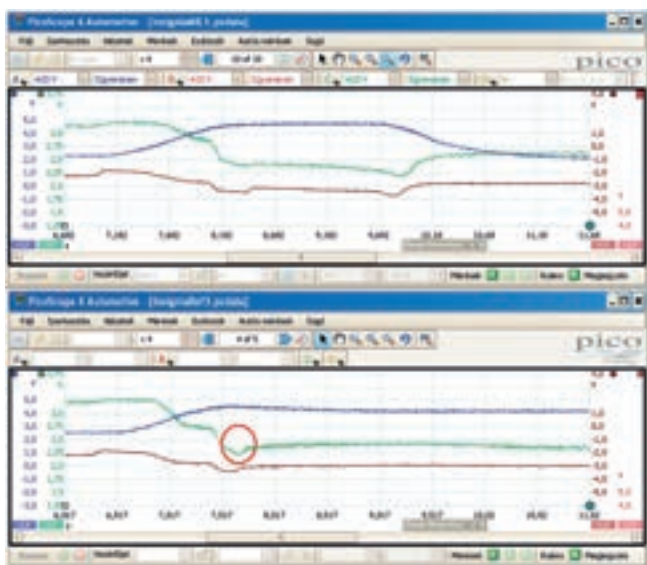
1 Picooszilloszkóramok

meg a különbséget: a hibátlan gyorsítás során a késsel jelölt töltőnyomás egy átmeneti overboost állapotot követően kissé visszacsökken, míg a vészüzemet kiváltó gyorsítás során a töltőnyomás rendületlenül emelkedik tovább 2.

Amit meg kell figyelniünk, az a barna színnel jelölt szabályzó vákuum és a zöld színnel ábrázolt turbórúd pozíció közötti összefüggés a hibátlan esetben (pirossal bekeretezve a lényeg), illetve a korreláció hiánya a probléma fellépése előtt. A hiba megjelenése előtt a vákuum csökkenését nem követte tökéletesen a turbórúd pozíciója, egy nagyon rövid – de annál meghatározóbb – szakaszban a rúd valami miatt megragadt, a pozíció nem csökkent 2,4 V alá, míg a pirossal keretezett hibátlan gázadásnál a pozíció egy rövid ideig 2,2 V-ra esik. Emiatt a feltöltő által létrehozott nyomás nem tudott úgy visszaesni, mint a normális esetben. Mindez azt jelenti, hogy a rúd – illetve az ahhoz csatlakozó turbón belüli mechanizmus – mozgása nem akadálytalan, magyarul megakad, megszorul. Ez azért nagyon érdekes, mert a turbófeltöltőt pár hónappal korábban cserélték. Adott a kérdés:

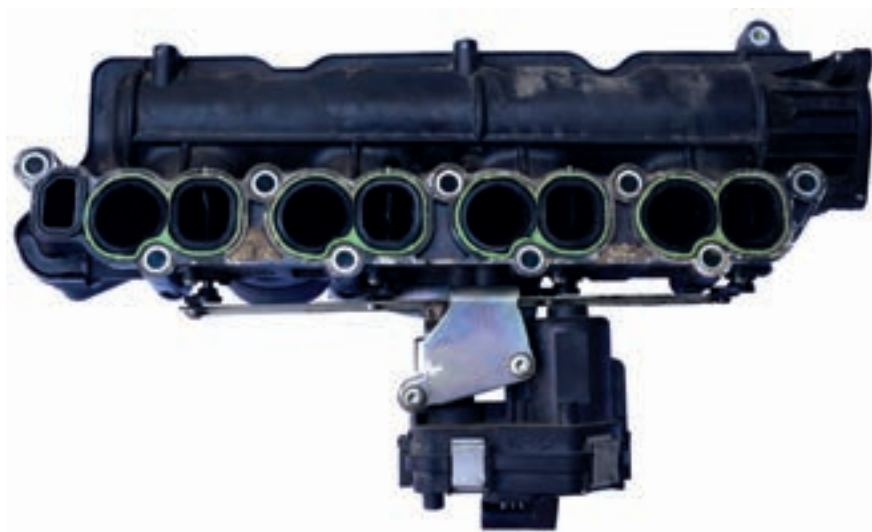
2 A leszerelt szívócső. Ennél a motornál minden hengerbe két szívócsövön keresztül áramlik be a levegő.

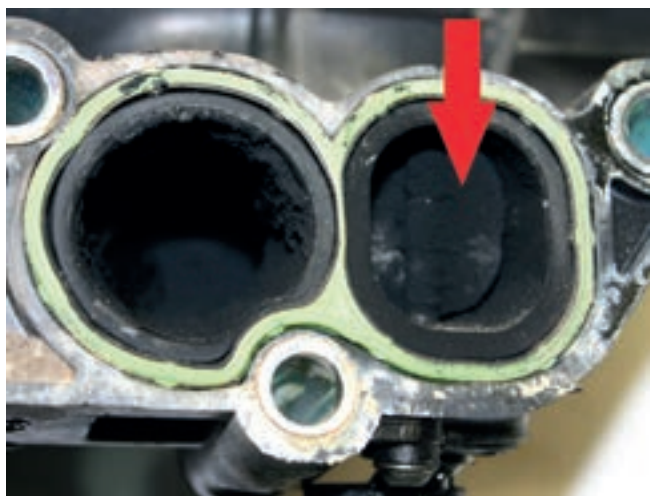
3 Két szívócsőnél a lapka még tartja magát, ahogy azt a nyíl is mutatja.

A választ egy, az Opel által kiadott technikai tájékoztatóban találhatjuk meg: a 2.0 CDTi motorok a 2009-es évben olyan szívóssorral készültek, amiben az örvénycsappantyúk közül egy vagy több leválhat a helyéről és károsíthatja a motort, illetve a turbófeltöltőt. A hiba felismerése óta az újabb motorok már fémből készült örvénycsappantyúval készülnek. Összeáll a kép: csakis úgy szorulhat egy új feltöltő szabályzóruddja, ha valami idegen tárgy gátolja annak szabad mozgását, esetünkben valószínűleg a leváló örvénycsappantyú-darabkák okozzák az időszakos szorulást. A bizonyíték pár órával később tárul a szemünk elé. Beszéljenek a képek. Ennél a motornál minden hengerbe két szívócsövön keresztül áramlik be a levegő. A kisebb keresztmetszetű csőbe került beépítésre a tengelye körül, az ECU által szabályozott mértékben elforduló (ebben az esetben) műanyag terelő lapocska.

Volt egy szerencsétlen swirl-probléma, amit nem ismertek fel, a hiba eredendő okának elhárítása nélkül turbófeltöltőt cseréltek. Hiba volt, sokba került. Meg kellett találni a hiba igazi okát, ki kellett cserélni a komplett szívócsövet. Ez elkerülhetetlen volt, ha ezt nem lépjük meg, a következő turbó is gyorsan tönkremenne. Hátra van még a rövid idő alatt tönkrement feltöltő cseréje. Természetesen, meg lehet kísérelni a javítást is, de ez gyakran nem igazán sikerül tökéletesen, ilyenkor az erre áldozott pénz rendszerint tovább növeli az anyagi veszteségeket. ■

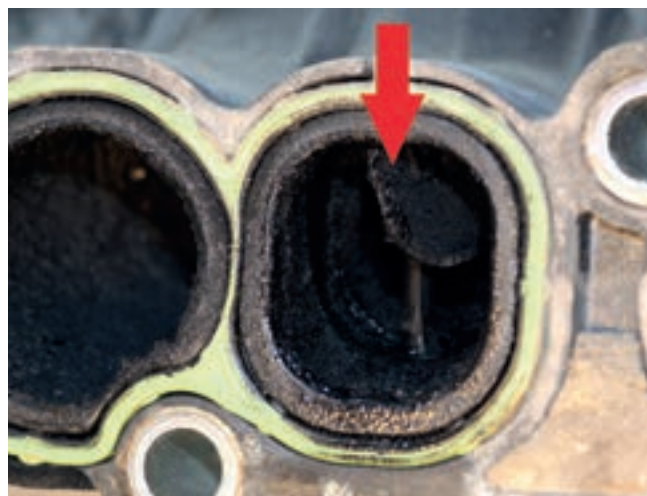
4 Két lapka esetében azoknak már csak kis darabja van a helyén.

Két szívócsőnél a lapka még tartja magát, ahogy azt a nyíl is mutatja ❸. Két lapka esetében azoknak már csak kis darabja van a helyén ❹. De mi történhetett a hiányzó részekkel?

Mint tudjuk, csodák a legritkább esetben történnek, gyakorlatilag nincs esély arra, hogy a lapkák hiányzó darabjai valahol fennakadtak volna. Biztos, ami biztos alapon azért endoszkóppal végigvizsgáljuk az érintett hengereket, de ahogy várható volt, minden eredmény nélkül. A motor tehát „megette” a két műanyag lapka hiányzó részeit. A legvalószínűbb forgatókönyv szerint a dugattyúselepek által rendszeresen megdolgozott, összetörött darabkák a forró kipufogó

csatornába, innen a turbóba kerültek, itt megtették „áldásos” hatásukat. A végállomás persze mégsem ez, hanem a katalizátor.

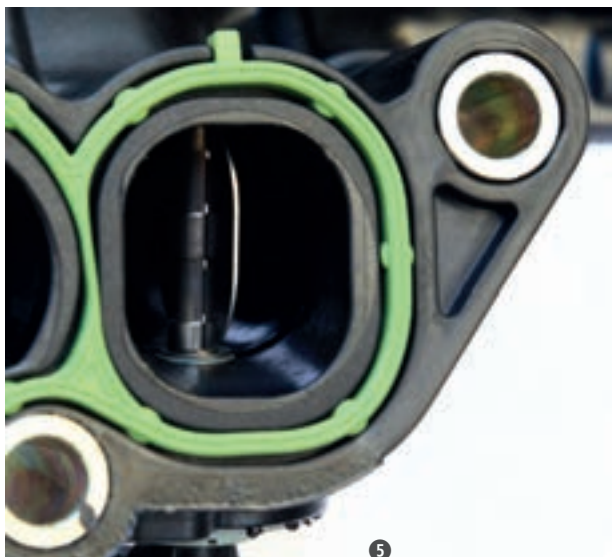
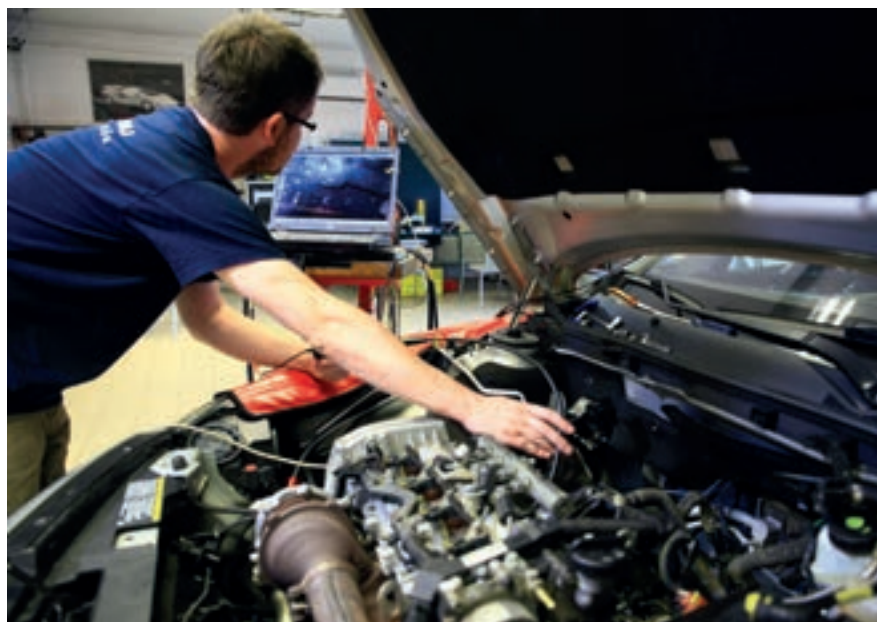
Mint említettük, a gyártó időközben felismerte a hibát és 2010-től módosított a konstrukción, a fotón látható módon már fémlapok terelik a levegőt ❺. Ez jobb megoldásnak tűnik, ámbátor elég, ha a BMW fiaskóját meg-
