Keverékillesztési hiba a VW 1.4-es motornál

Alanyunk egy 2007-es évjáratú VW Golf, benzines, hagyományos szívócső-befecskendezéses, BUD motorkóddal. A világító motorhibajelzés, lecsökkent teljesítmény, remegő alpjárat több szerviznek feladta a leckét. Hibatárolóban:

17535 – Fuel Trim; Bank 1
P1127 – 000 – System too Rich – MIL ON

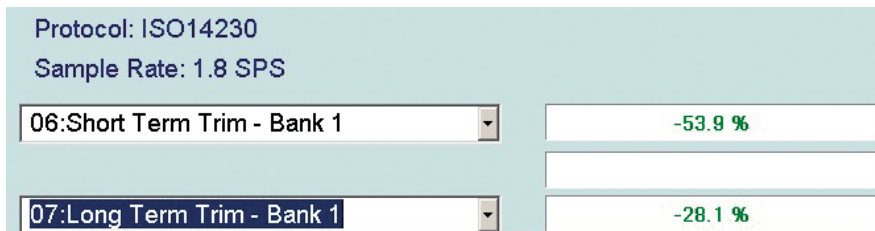
A fenti két kép alapján ❶ ❷ két fontos információhoz jutottunk: a diagnosztikai készülék segítségével (bal oldalon) bebizonyosodott, hogy tényleg el van tolódva a keverékillesztés, hiszen a short term fuel trim és long term fuel trim (STFT, LTFT) értékeknek problémamentes esetben ennél az autónál minél kisebb abszolút értéket kéne felvenni. Az oszcilloszkóp viszont többet mutat: egyértelműen látszódik, hogy az alapjelre valamilyen zavar kerül rá. Ez azonban nem zavar, hanem az új szondának a gyors működéséből adódik, gyakorlatilag azt láthatjuk, hogy a hengerekből kikerülő gáz oxigénkoncentrációja különbözik, magyarul egy vagy több hengerben dúsabb vagy szegényebb a keverék a többihez képest. De miért?

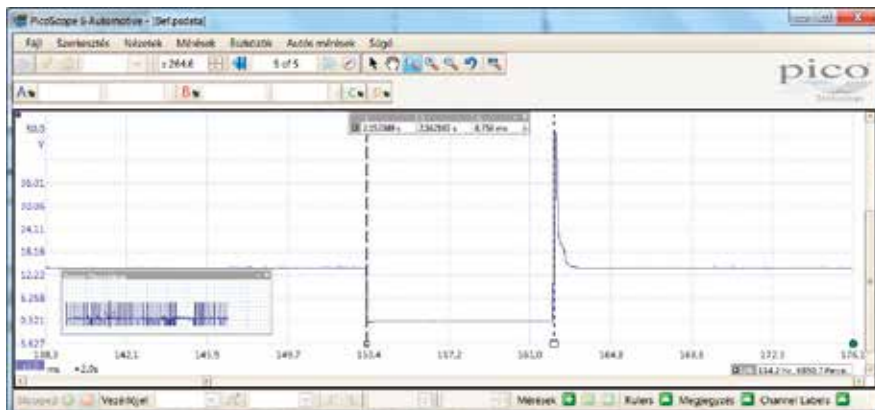
❸

Az oszcilloszkóppal ilyenkor érdemes a befecskendező szelepek kivezélését vizsgálni, hogy meggyőződjünk arról, hogy minden hengerben egyforma a befecskendezési idő ❸.

Alapjáraton minden hengernél ugyanazt a 6 ms körüli értéket mérjük, nincs nagyságrendi különbség. A 6 ms azt is elárulja, hogy a motor terhelése viszonylag magas, ami a remegős, nem egyenletesen járó motor miatt teljesen érthető.

Adja magát a következő lépés, ami a megoldást is hordozza. A befecskendező szelepek kerülnek gyanúba, ezért azokat kiszerelem, és a próbapadra feltéve azonnal kiderül, hogy a gyanús 1-es hengerhez tartozó szelep TÖBBET szállít a maradék háromnál:

1. hg.: 213 ml
2. hg.: 121 ml
3. hg.: 122 ml
4. hg.: 120 ml
