TÉNYLEG MINDIG AZ ELEKTRONIKA A BŰNÖS?

KÉT TÖRTÉNETET ADUNK ITT KÖZRE

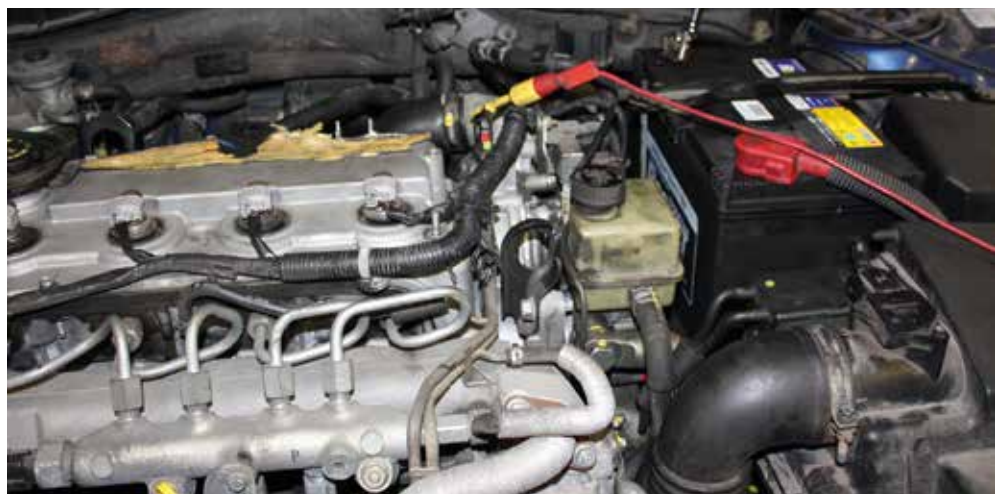
❶

meg, hogy a korábbi szervizek feladták a küszködést a japán erőforrással, az ugyanis rendszeresen vészüzembe kapcsolt, „vezértengely-helyzetérzékelő” problémára hivatkozva ❶. Iskolapéldája az átgondolatlan diagnosztikának, amikor a szerelő egy vezértengely-érzékelőre utaló hibakód kiolvasása után egy vezértengely-érzékelőt rendel meg az alkatrész-kereskedőjétől. Unalomig ismételtük honlapunkon is, hogy a hibakód kiolvasása legfeljebb egy lökést adhat arra vonatkozóan, hogy merre tovább. Ezen a Mazdán sajnos elkövették a fenti hibát, első lépésben vezértengely-jeladót cseréltek. Nem lett jó az autó. Második lépésben főtengelyjeladót cseréltek. Azt sem kellett volna, nem változott

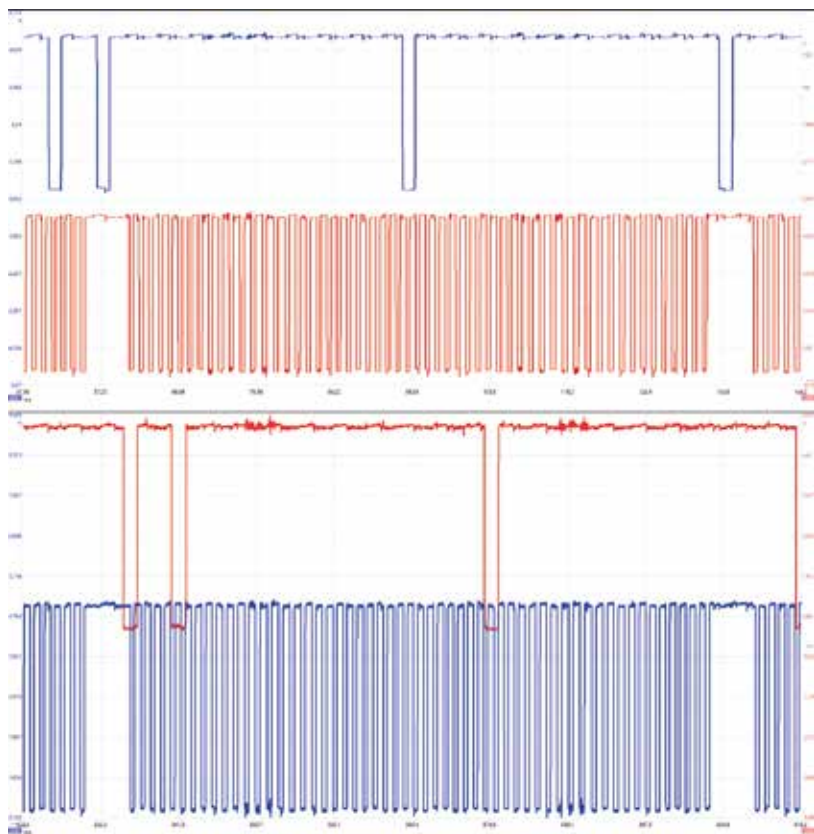
2 Felül a referencia, alatta a saját felvételünk

majd összehasonlítani a Waveform-libraryben talált mintával 2.

Jeladóink működnek, viszont közel 40 főtengelyfok az eltérés a „jó” és a „rossz” között. Mitől lehet ez? Hogy egy jeladó ennyit „hazudna”, arra van esély, de körülbelül annyi, mint a lottónégyesé, ráadásul már cserélték is. Irány tehát a vezérműfedél megbontása!

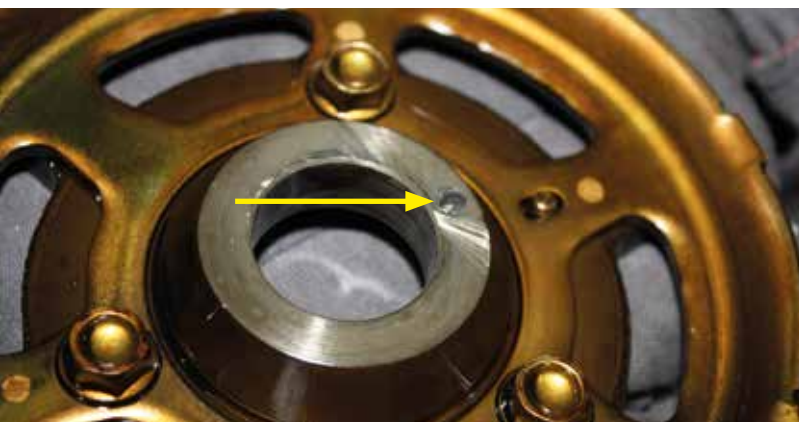
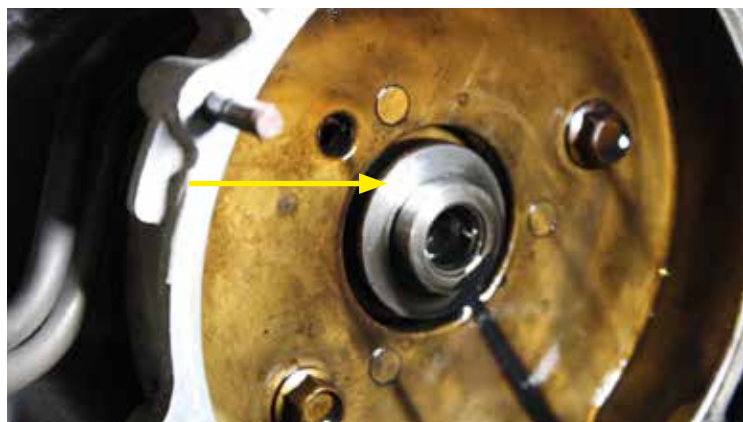
3

Jelek vonalban, itt nincs eltérés, 40 fok pedig pláne. A motor – talán még nem említettük – kifejezetten szépen jár. Nem füstöl, nem csattog. 40 fok vezérlési hiba – ha tényleg így lenne – lehetetlenné tenné a korrekt működést. Emiatt alapvetően kizárjuk azt a lehetőséget, hogy a főtengely – főtengely fogaskerék vagy a vezértengely – vezértengely fogaskerék kapcsolatban lenne hiba. Inkább abból indulunk ki, hogy a tengelyek egymáshoz képest rendben vannak. Mi lehet ilyenkor? Vagy „alul” nincs rendben a póluskerék, vagy „felül” történt valami a jeladó tárcsával. Mivel a főtengelyen a jeladó tárcsa maga a lendítőkerék, amit elméletileg nehéz (majdnem lehetetlen) rosszul felszerelni, figyelmünk a vezértengely végére összpontosul, ahol a vezértengely-jeladó működéséhez szükséges „jeladó kerék” a motoron kívül, a szervoszivattyút és a vákuumszivattyút meghajtó egységben van elhelyezve. Ezt a szerkezetet szétszedve azt látjuk, hogy az áthajtó kerék fogai rendben vannak (ezt vártuk is a csodálatos oszcilloszkóp-felvétel alapján), azonban leszerelve a helyéről elénk tárul a hiba pontos oka 3.

A vezértengely és az áthajtó kerék közötti fix szöghelyzetet biztosító csap letört az áthajtó kerékről. Hogy ez miért és mikor, esetleg szerelési hiba következtében történt-e, azt nem tudjuk felderíteni. A motor korrekt működéséhez egy új áthajtó kerékre van szükség, ami immáron biztosítani fogja a két tengely közötti

pontos kapcsolatot. Elektronikai jellegű hiba nincs, nem is volt az autón.

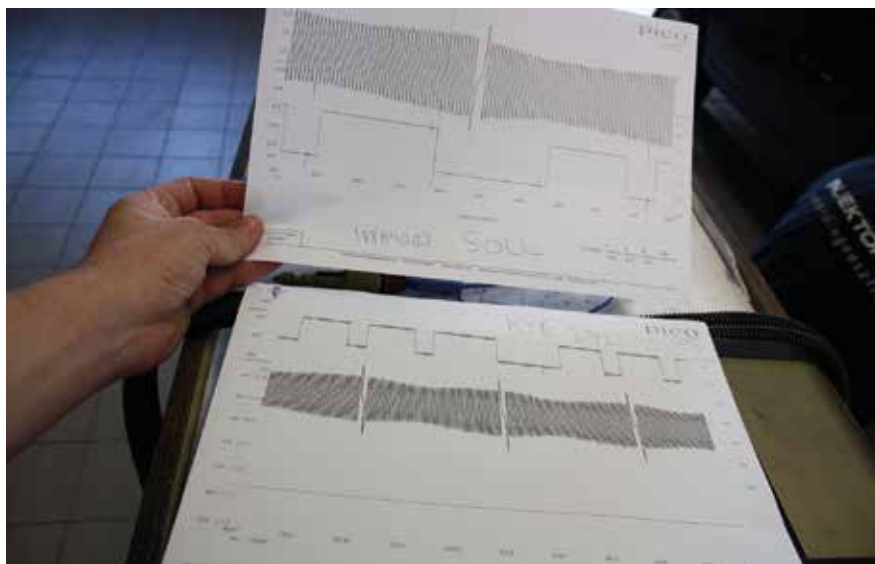
Egy egyszerű plauzibilitásvizsgálattal percek alatt bebizonyítjuk, hogy ez a szívócsőnyomás szenzor tökéletesen pontosan mér, a szívócsővákuum tényleg elmarad a várt értéktől, aminek az oka az esetek nagy részében mechanikai eredetű. Az oszcilloszkóp most is a segítségünkre van ❶.

❶ Óriási az eltérés a hibátlan vezérlésszinkron és a Pandán lemerített jelek között

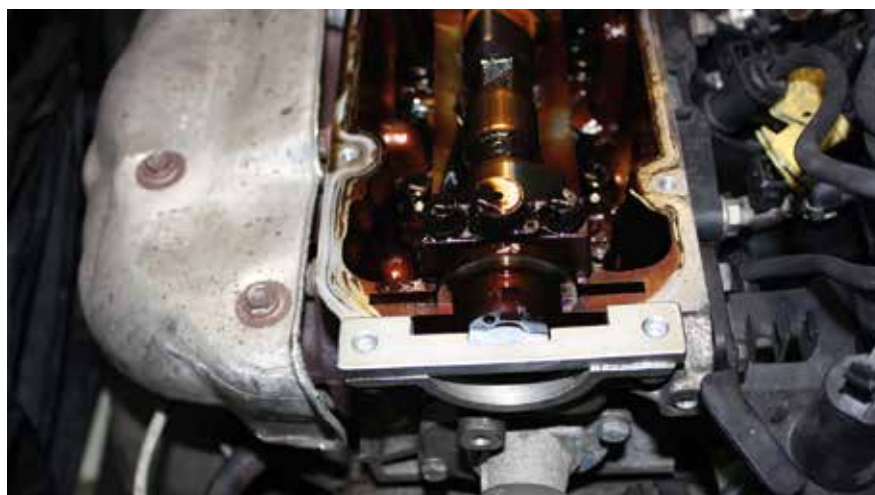
❷

A fenti fotón már a vezérlés célszámára látható ❷. A gyári vezérlésrögzítők közel sem passzoltak a megfelelő helyekre, ennél a kis motornál tehát „el volt rakva” a vezérlés, a vezérlésszinkron hibás volt. A gyári rögzítőkkel történő beállítást

követően normalizálódik a vákuum, stabilizálódik az alapjárat és megjön az erő. Elektronikai hiba nincs, valószínűleg nem is volt az autón.
