A rejtélyes IMRC-szelep

Honda Accord 2.2 i-CTDi

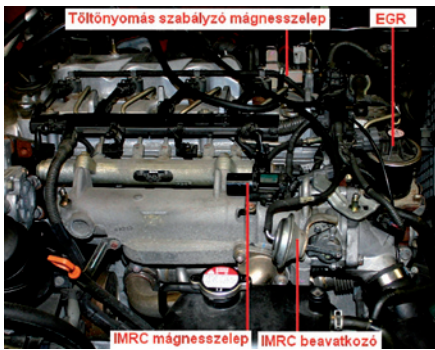
A motortérben szétnézve: bizony, sűrű... A Honda számos kitűnő benzineszt épített már, ez volt az első saját fejlesztésű dízel-motorja.

Már a motor megnevezése sem túl egyszerű: az Intelligent Common Rail Turbo Direct Injection rövidítése. A név kötelez: egészen érdekes műszaki megoldásokat alkalmaztak, ilyen a levélben említett IMRC-rendszer is.

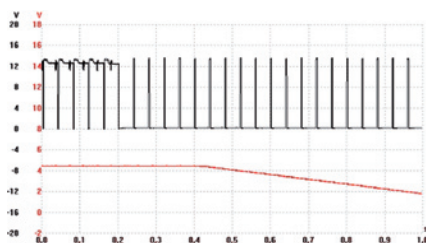
Első dolgunk volt annak tisztázása, hogy valóban fennáll-e turbónyomás probléma, vagy más okozza a teljesítményhiányt. A mérőeszközöket a gépkocsira csatlakoztattuk, és pár kilométer után látható volt, hogy valóban komoly a gond: a feltöltőnyomás csak nagyon lassan épül fel, és nem éri el az 1 bar-os értéket nagyobb fordulaton sem. A levélből idézett IMRC-mágnesszelepet lehúzza azonban szinte azonnal felépült a turbónyomás, és az autó már kis fordulatszámról is intenzíven gyorsult.

Az említett IMRC-rendszer a szívócső geometriáját változtatja meg, méghozzá úgy, hogy két, párhuzamosan haladó csatornából az egyiket a rendszer egy fojtószeleppel le tudja zárni. Az így létrejövő kis keresztmetszetű csatorna miatt örvénylés alakul ki, amely - hasonlóan a közvetlen befecskendezéses benzinmotorokhoz - előnyösebb égési feltételeket idéz elő

bizonyos terhelési tartományokban. A vizsgált Honda esetében az IMRC-beavatkozó tag működteti a lezáró szelepet, aminek a végén egy potenciométer található a kívánt zárási szög visszaigazolásához. Mindezek működtetésére az ún. IMRC-mágnesszelep szolgál, ami természetesen az ECU-tól kap folyamatos vezérlést. Miután tehát meggyőződünk arról, hogy az autó tényleg jó, ha az említett mágnesszelep elektromos csatlakozója le van húzva, elkezdjük külön-külön tesztelni az egységeket. Az IMRC-beavatkozó tag vákuum hatására kinyit, vákuumleeresztésre bezár, az ennek ellenőrzésére hivatott potenciométer jele makulátlan, a beavatkozó mozgását teljesen lineárisan követi. Az IMRC-mágnesszelep - ami a vákuumot kapcsolja a beavatkozóra - tökéletesen működik, a vezérlőjelet az ECU-tól megkapja, korábban pedig cserélték is. Mivel az IMRC-rendszerrel a vákuumot lehúzza az autó ugyanolyan lomha maradt, más utat kellett keressünk.

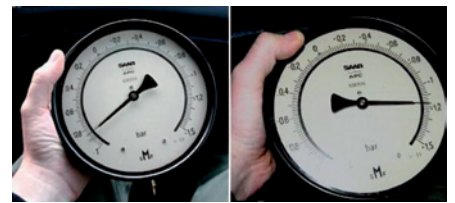
ezen érték a 70%-ot is meghaladta a „jó” állapotban, (lásd alul), tehát miután lehúztuk az IMRC-mágnesszelep-csatlakozót. Természetesen a két mért érték azonos terhelés és fordulatszám mellett került rögzítésre. (Ez a különbség nem tűnik soknak, ezért hozzá kell tenni, hogy a szabályzás alsó határa 20% körül alakult, míg felső határa 80% körül.) Magyarul az ECU valamit rosszul „lát”, ha az IMRC-mágnesszelep a helyén van. Ilyen esetekben előfordulhat, hogy a szelep működése zavaró hatással lehet egyéb jelekre. Ezért ellenőriztük a releváns szenzorokat: mind a légtömegmérő, mind a töltőnyomás-érzékelő jele teljesen hibátlan, semmilyen rendellenes zajt nem tapasztaltunk. Végül végigmentünk az összes érzékelőn, testvezetéken, tápellátási ponton, de minden rendben volt. Az IMRC-mágnesszelep helyére hasonló ellenállású ohmikus ellenállást kötöttünk: a lomhaság ugyanúgy megmaradt.

Felmerült az a gondolat is, hogy vajon biztos-e az, hogy csak az IMRC-mágnesszelep lehúzására javul meg az autó. Sokadik hosszú próbaút következett, gyakorlatilag szimuláltuk majdnem az összes létező elem kiesését: lehúztuk az EGR-szelepet, a légtömegmérőt, hőmérséklet-érzékelőket stb. Minden egyes esetben azt figyeltük meg, hogy az autó még az „alapállapotnál” is rosszabb, tehát a hiba mégis az IMRC-rendszer környékén keresendő. De vajon hogyan tudja az IMRC-szelep működése befolyásolni az ECU-t a töltőnyomás kiszámításában? A railnyomás korrekt, a befecskendezett mennyiség a két állapotban ugyanakko-
