# Mercedes 400 CDI motor, 206 E km

Kíváncsi természetünkből adódóan darabokra szedtünk egy 2000-es évjáratú, G 400 CDI-ből származó motort.

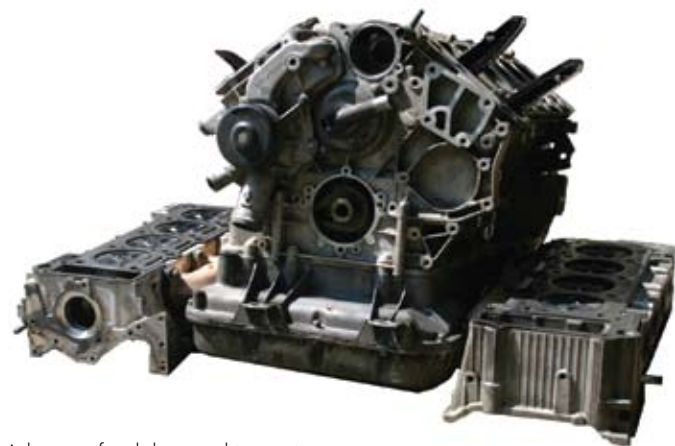
A hengerfejek leszerelése után....

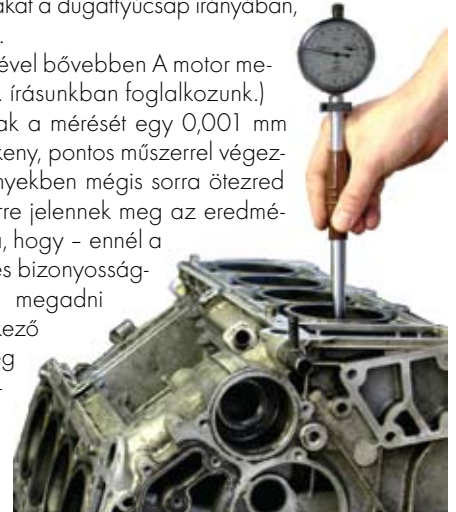
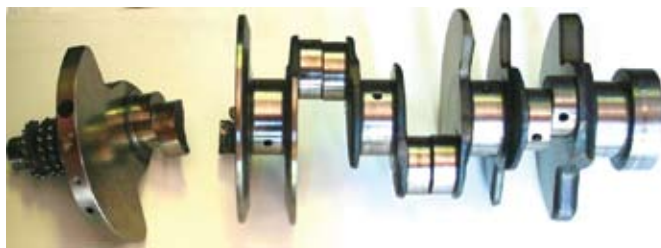
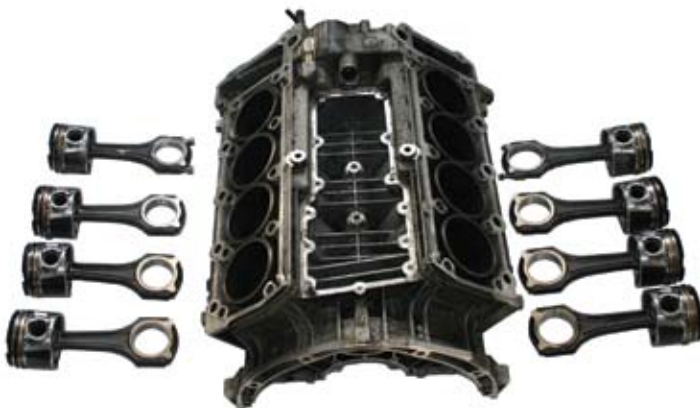
A motort tovább bontottuk, hogy eredeti célunk – kopásvizsgálat – végrehajtható legyen

Furat névleges méret: 86,00 mm

Legnagyobb kopás a névleges mérettől, mm

Csapszegre merőlegesen	Csapszeg irányú
1. hr	0,030	0,010
3. hr	0,025	0,005
5. hr	0,025	0,015
7. hr	0,020	0,010
2. hr	0,025	0,010
4. hr	0,030	0,015
6. hr	0,025	0,015
8. hr	0,020	0,010

Az eredmények elgondolkoztatóak: a legnagyobb kopásérték mindössze 0,03 mm. (Egy korábbi, hasonló futásteljesítményű saját gépkocsink hengerfalkopás-értéke 0,04 és 0,045 között volt, ami kedvezőnek mondható. A most vizsgált motor még ehhez képest is alacsonyabb kopásértékeket mutat.)

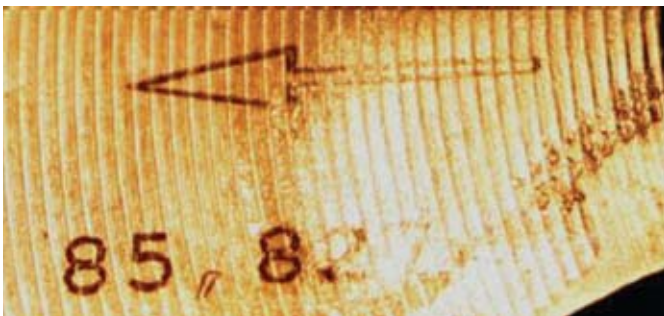
A Mahle dugattyú teteje számos információt hordoz. Részünkre most legfontosabb a dugattyú névleges átmérője, esetünkben ez 85,827 mm. (Ha ezeket az infókat a használt dugóból ki szeretnénk olvasni, kerülnünk a „mechanikus tisztítás” eszközeit, még a legfinomabb dörzspapír is végleg olvashatatlanná teszi a nagyon apró, és nagyon kis mélységű karaktereket). Ez az érték a dugattyúcsapra merőlegesen mért, az alsó gyűrű alatti szakasz átmérője.

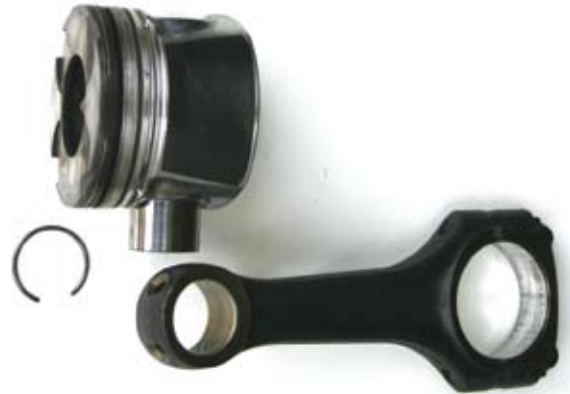
A dugattyúcsap úszó illesztésű úgy a hajtórúdszemperselyben, mint a dugattyúban. Kimozdulásának meggátolására két biztosítógyűrű szolgál. Kenését a dugattyúfenékről visszaverődő olajköd biztosítja, megfigyelhető a két furat a hajtórúdon, és az olajvezetésre szolgáló hornyok a perselyben.

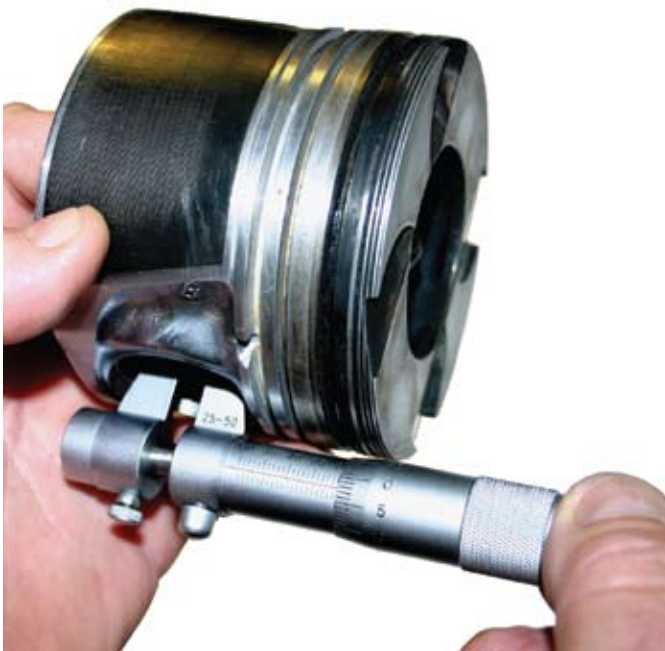
Sem az ovalitás mértéke, sem az egymástól eltérés mértéke nem haladja meg a 0,005 mm-t, egyik hajtórúd esetében sem.

A dugattyúknak a furat a dugattyú hosszirányában: 30,02–30,025 mm. Arra merőlegesen: 30,015–30,02 mm.

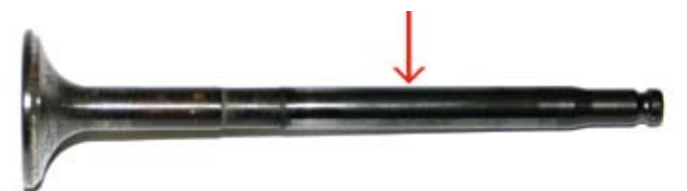
Szerencsére ez minden gyakorlati igényt kielégítő módon mérhető: a szelepszár működő felületének több pontján, a szelepet tengelye körül elfordítva a méréseket megismételve. (Macerásnak tűnik, az is. A mindennapi gyakorlatban ezt kevesek teszik meg.)

A Mercedes - ennél a motorjánál - 7 mm szelepszárátmérőket alkalmaz, ami megnyugtató. Ma már az 5 mm átmérőjű szelepszárak (sőt: még vékonyabbak is) általánossá váltak.

Kopásértékek: a 32 szelep méricskélése közben a két szélső érték 6,950 és 6,975 mm-re adódott, de zömében a 6,955 és 6,97 mm közé esett, ami másfél századmilliméteres eltérést jelent, igen csekély mértékűnek minősíthető.

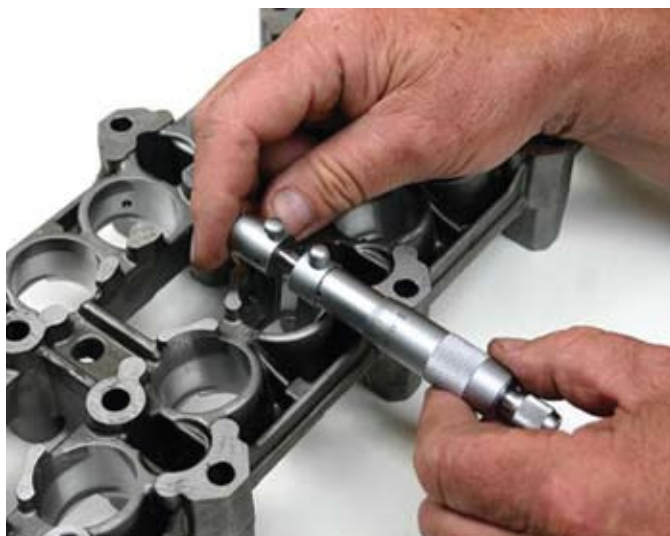
A hidrotökék furatainak vizsgálata érdekes eredményt hozott.

A furatok természetes kopása minimális, mindegyik furat átmérője 33,03-33,05 mm közötti.
