# A motor mechanikus vizsgálat

## Hengerfal, dugattyú, dugattyúgyűrű kopása

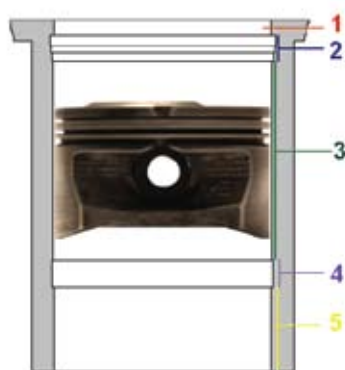
1. ábra

A hengerfurat dugattyúcsapra merőleges, természetes kopását mutatja 1. ábránk.

A hengerfurat legfelső, (1) keskeny kis szakasza alig (gyakorlatilag nem) kopik a használat során. A dugattyúgyűrűk ezt a felületet nem érintik. A furat névleges átmérője itt állapítható meg legbiztosabban.

Az ezt követő (2) szakasz kopása a legintenzívebb. Ezen belül is a legfelső gyűrű felső holtponthoz megfelelő kis felület a legkopottabb. (Alulról felfelé húzva ujjunkat, körmünket, ez jól érzékelhető, a hengerfal kopottságának mértékéről felületes benyomást kaphatunk, „mekkora váll van a hengernek”).

Az ettől lefelé eső (3) középső hengerfalszakasz kopása jóval kedvezőbb, a fent leírt kedvezőtlen hatások itt már nem érvényesülnek.

A következő (4) felület oda esik, ahol (az alsó holtponthoz) ismét irányt vált a dugattyú mozgása, egy pillanatra megáll. Az itt mérhető kopás meghaladja ugyan a 3. szakaszt, de elmarad a felső holtponthoz bekövetkező kopásértékektől. Ezen belül itt a legalsó gyűrű koptató hatása a legintenzívebb. Végül az utolsó (legalsó) rész: itt már nem jár dugattyúgyűrű, csekély mértékű a kopás.

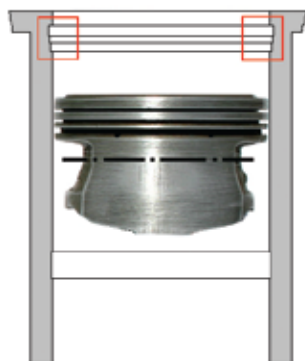
2. ábra

A dugattyúcsap irányában mérhető kopások jellege megegyezik ugyan a fent leírtakkal, a mértéke viszont annál jóval csekélyebb (2. ábra).

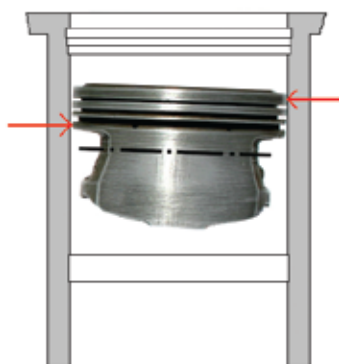
3. ábra

Feltéve, hogy a dugattyú hossz tengelye pontosan kilencven fokok szöget zár be a forgattyús tengellyel. Másképp fogalmazva: a dugattyú hossz tengelye és a hengerfurat nem zár be szöveget egymással. A mellékelt ábrán látható állapot általában szerelés után következik be, derékszögelési hibának nevezik. Ilyenkor – a normál esetben elhanyagolható mértékű – dugattyúcsap irányú kopás akár meg is haladhatja az arra merőleges irányú kopást. Ez természetesen rendellenes kopásnak minősül (3. ábra).

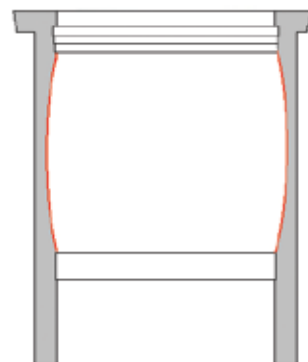
4. ábra

Tipikus hengerfalkopást mutat 4. ábránk (a pirossal jelzett kopás persze túlzó).

Az ebből adódó henger-dugattyú kopás jellegzetessége a hengerfal „hordós alakúra” kopása, a legkopottabb az a hengerfalszakasz, ahol legnagyobb a dugattyú sebessége.

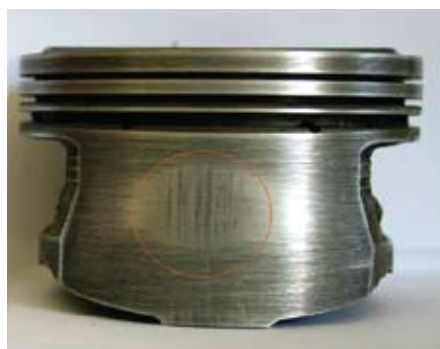
5. ábra

A dugattyúpalástjának kopása - normálesenben - nem számottevő. Száz-százötvenezer kilométert lefutott dugattyúkat kisserelve a finom megmunkálási nyomok még ott találhatóak a dugattyú palástján, ezek jól követhetők az 5. ábrán is. Érdemes megfigyelni a dugattyúpaláston látható fekete csíkokat (pirossal jelölve): ezek a - fentebb érintett - szennyeződés okozta kopásnyomok.

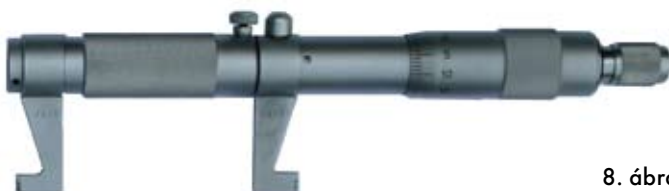
8. ábra

huncutságok) nélküli mérőeszköz, méginkább a kétpontos, szintén századmillimétert „tudó” furatmikrométer, 8. ábra. Ennek az ára csak töredéke a „királykategóriás” műszereknek.

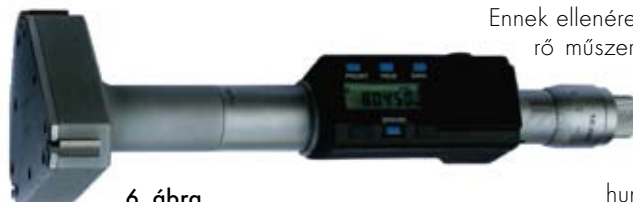
6. ábra

Erre a célra a szervizek számára elérhető (?) legprofesszionálisabb műszer a három ponton mérő, ezredmilliméter osztású furatmikrométer. Ezek állnak a műszerkínálat csúcán, a legismertebb, magas minőségi igényeket kielégítő gyártók, pl. a svájci TESA vagy a japán Mitutoyo. Ennek a gyártónak egy „fullextrás” darabja látható a 6. ábrán.

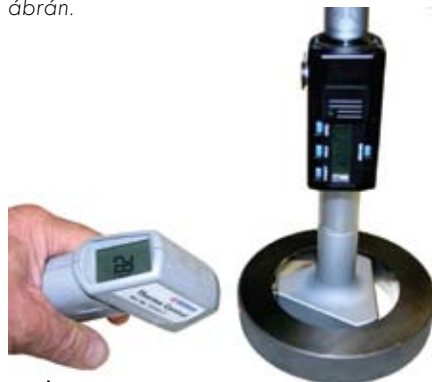
7. ábra

Ennek a pontosság-ellenőrző etalon furatának névleges értéke 79,9988 mm, tízezred milliméterben megadott. Ez +20 °C körületesi hőmérsékletre igaz (7. ábra). A műszer (mivel „csak” ezredmillimétert képes mérni) ilyenkor 79,999 millimétert mutat. A hőmérséklet emelkedésével az etalon mérete is megváltozik, 8,5 °C hőmérséklet-emelkedés 0,002 mm méreteltolódást okoz. Ez 40 °C körületesi hőmérséklet esetén kb. 0,005 mm-t tesz ki, ami esetleg jelentéktelennek tűnhet.

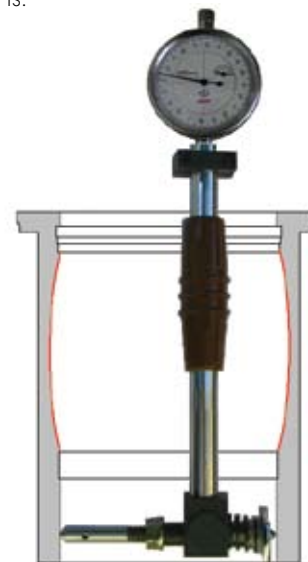
9. ábra

A gyakran - helytelenül - „furatmikró”-ként említett tapintókaros mérőórák általánosan használatosak a szakmában a kopás mértékének megállapítására. A konkrét méret kijelzésére nem alkalmasak, (arra a célra ott vannak az említett furatmikrók) viszont a névleges értéktől való eltérés század-, sőt - kiviteltől függően - akár ezredmilliméter pontossággal kimutatható. Hozzáférhető analóg mérőórával vagy digitális kijelzéssel is.

Előnyük, hogy a gyakorlatban előforduló bármilyen méretű hengerfurat vizsgálható, szinte tetszőleges mélységig (9. ábra).

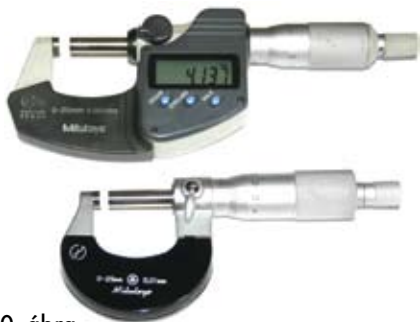
10. ábra

Az ezredmilliméterek megjelenítésére alkalmas mikrométerek (10. ábra) általában egyéb, hasznos szolgáltatással is elkényeztetik a felhasználót. Leggyakrabban talán a beállított értéktől való eltérés nagy-

pontosságú kijelzést aktivizáljuk. A mikrométerek méréstartományja gyakran 25 mm-t fog át, a fotón a legkisebbeket látjuk.

A legpontosabb mikrométerek használatához szükség van egészen pontos etalonra. Itt ez 50 mm, ezredmilliméteres pontossággal.

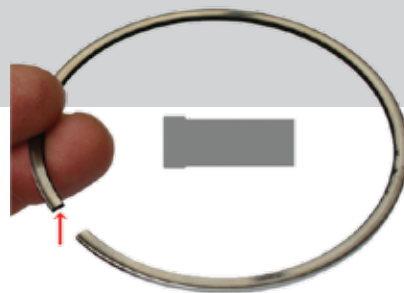
12. ábra

A dugattyúgyűrűk másik, jellegzetes kopása figyelhető meg a 12. ábrán. A dugattyúgyűrűk és a dugattyú-gyűrűhornyok egymást koptatják, ennek nyomait láthatjuk. A dugattyú (főleg) felső gyűrűhornyának kiverődése jelentős élettartam-kockázatot jelent.

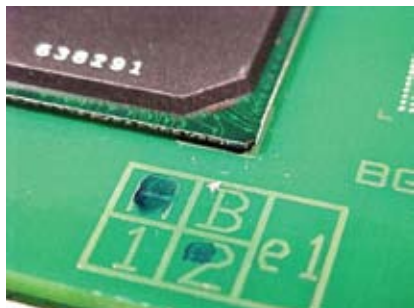
<b>Panel forrasztási felület bevonatának anyagjelölése</b>	b0	Ólomtartalmú ötvözet
	b1	Ólommentes, óntartalmú ötvözet, nem tartalmaz bizmutot és cinket
	b2	Ólommentes, ezüsttartalmú bevonat
	b3	Ólommentes, tiszta ónbevonat
	b4	Ólommentes, aranyozott bevonat
	b5	Ólommentes, karbonbevonat
	b6	Ólommentes, tiszta rézfelület
<b>Alkatrészek, forrasztanyagok, teljes áramköri panelek anyagjelölése</b>	b7, b8, b9	Nincs még kategorizálva
	e0	Ólomtartalmú
	e1	Ón-ezüst-réz ötvözet
	e2	Ón-ötvözet, mely nem tartalmazhat bizmutot és cinket, és nem ón-ezüst-réz ötvözet
	e3	Tiszta ón
	e4	Nemesfém, azaz arany, ezüst, palládium vagy platina tartalmú
	e5	Ón-cink vagy egyéb ón-cink tartalmú ötvözet
	e6	Bizmuttartalmú ötvözet
	e7	Indiumtartalmú 150 °C alatti olvadáspontú ötvözet
	e8, e9	Nincs még kategorizálva
